# RL110 倒車顯影鏡頭 安裝注意事項

後鏡頭型號: RL110 / RL100

## 埋線安裝前測試

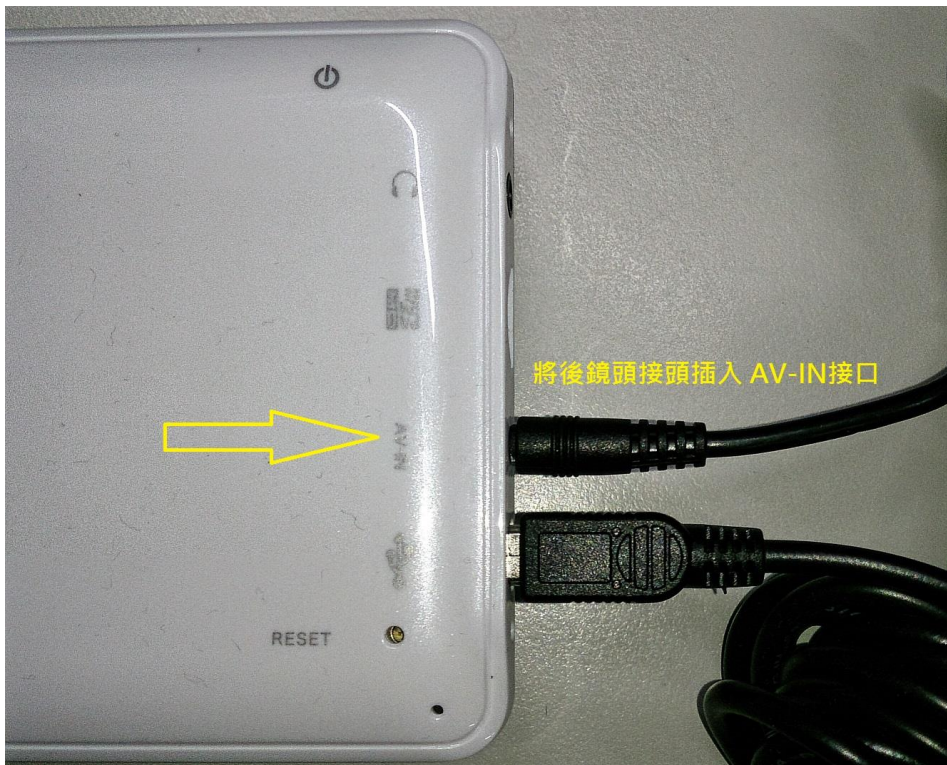
1. 將車充電源與後鏡頭線組接上導航機

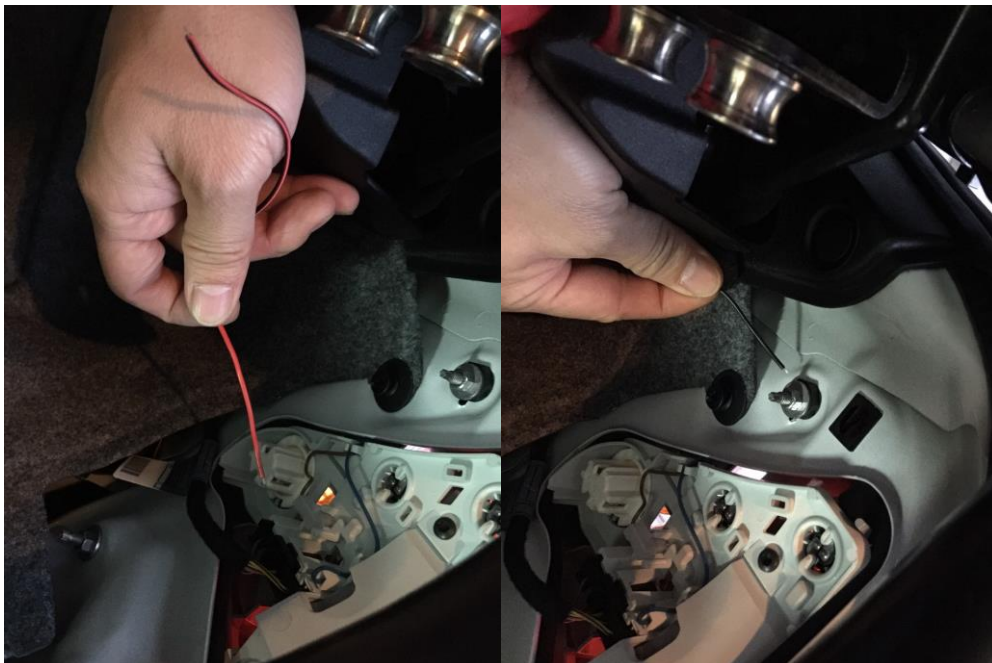
2. 後鏡頭正極線接上倒車燈正極

後鏡頭負極線請接至車殼接地

由於導航機的車充電源已和車輛成為接地，如再將後鏡頭的負極去接倒車燈負極，反而可能會有顯影之不正常現象出現，請將後鏡頭負極線接於車體鐵殼上。

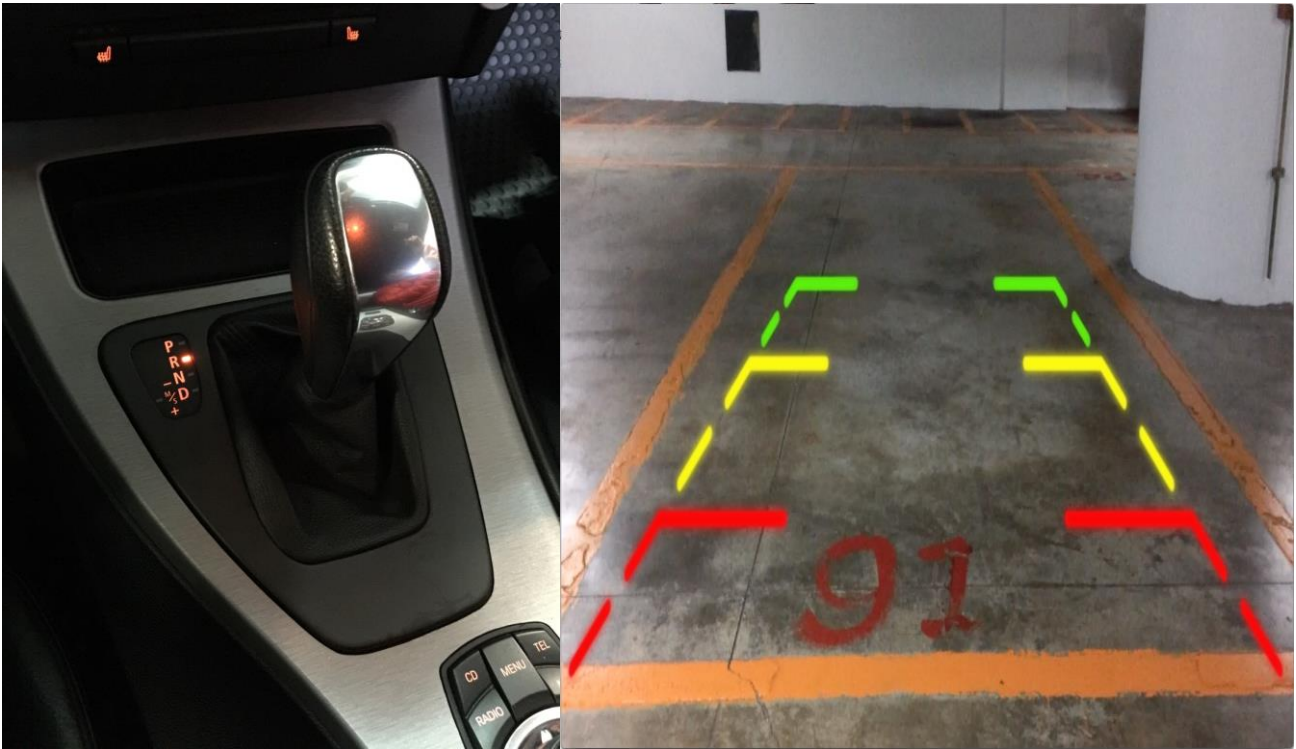
3. 接著發動車輛並排入倒車檔位檢視畫面是否正常,如產生異常請依(故障問題排除)進行排除,正常再進行埋線動作
