Mirror 倒車顯影鏡頭 安裝注意事項

後鏡頭型號: RL110 / RL100

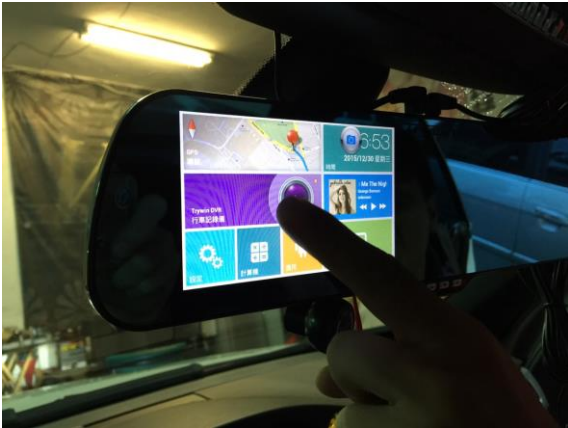
1. 請先將車輛發動然後把導航機連接車充開機,開機後請點選 (行車記錄儀)

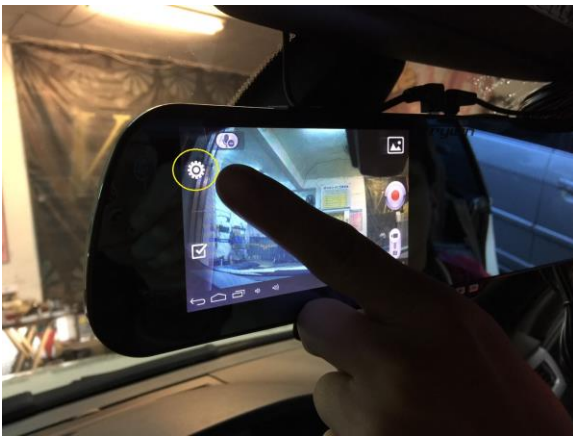
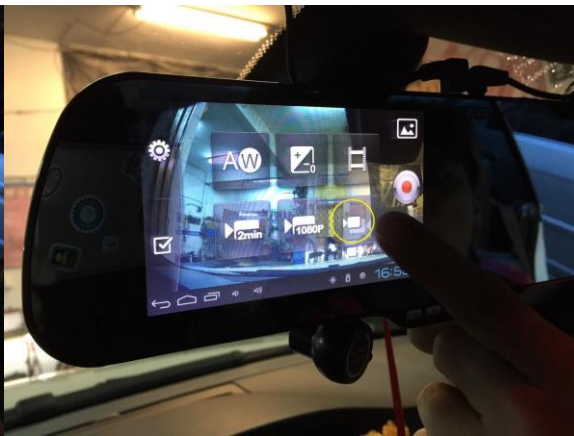
2. 點選功能設定選項

點選鏡頭選項

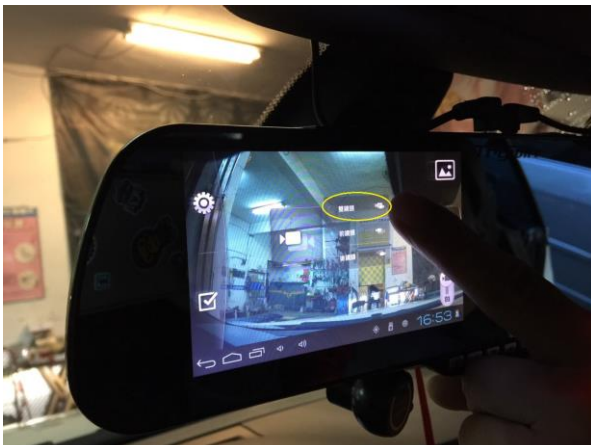
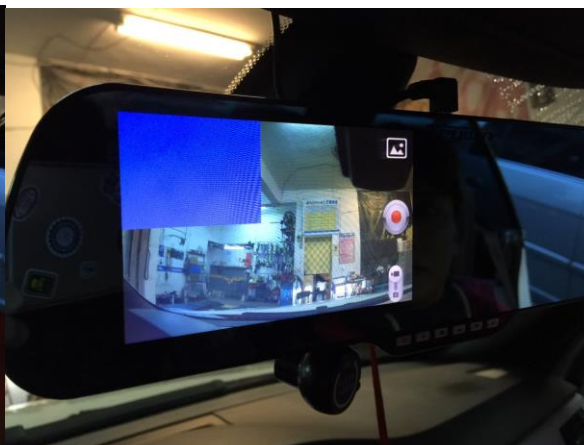
3. 開啟 雙鏡頭

畫面左上角會出現一個視窗

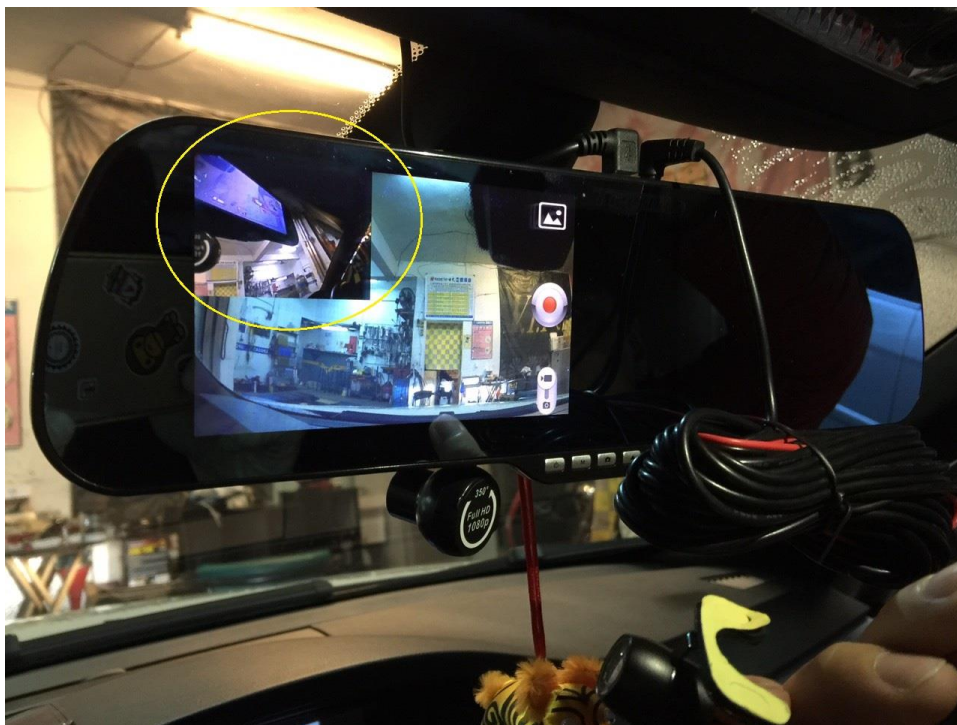
4. 接著將後鏡頭插入檢視後鏡頭畫面是否正常,有無水波紋或畫面不清楚無影像
如果產生畫面產生不良畫面請依下述(故障問題排除)進行檢視.

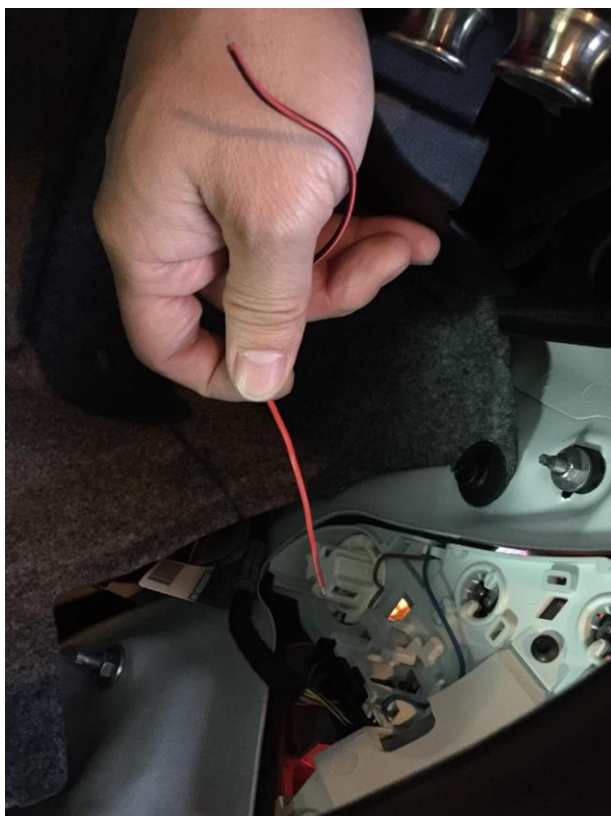
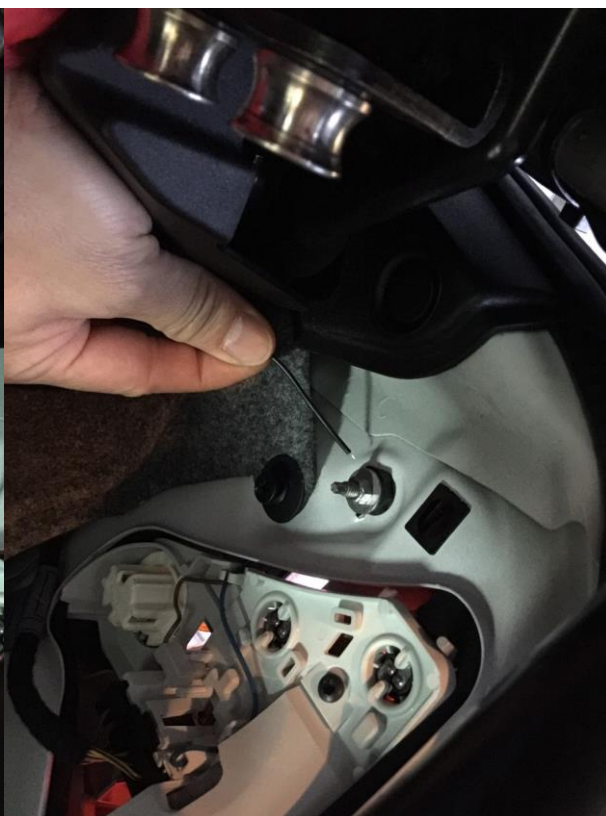
5. 後鏡頭正極線接上倒車燈正極

後鏡頭負極線請接至車殼接地

由於導航機的車充電源已和車輛成為接地，如再將後鏡頭的負極去接倒車燈負極，反而可能會有顯影之不正常現象出現，請將後鏡頭負極線接於車體鐵殼上。

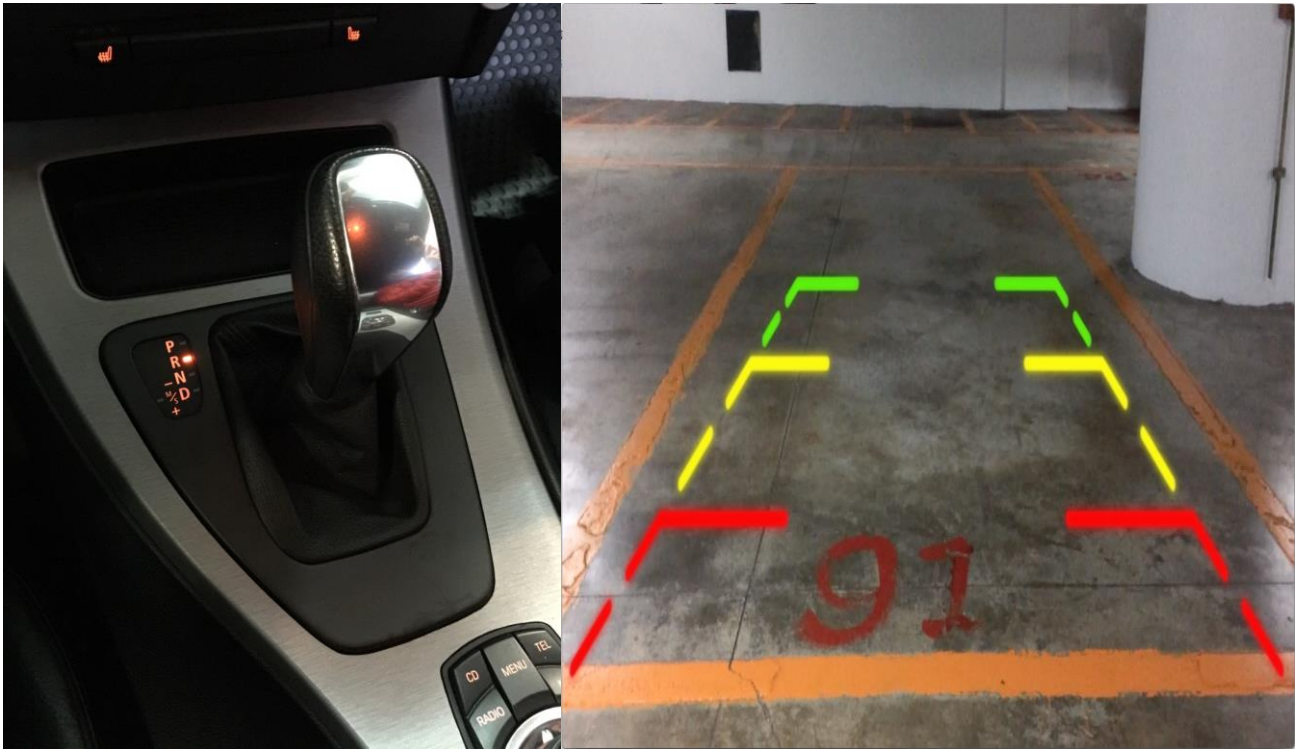
6. 接著排入倒車檔位 檢視畫面是否正常,如產生異常請依(故障問題排除)進行排除,如正常再進行埋線
